Energieffektivitet för uppvärmning av brandstation

Examensarbete för ingenjör (YH)-examen
Utbildningsprogrammet för byggnadsteknik
Raseborg 2013

Värmekamera rapport

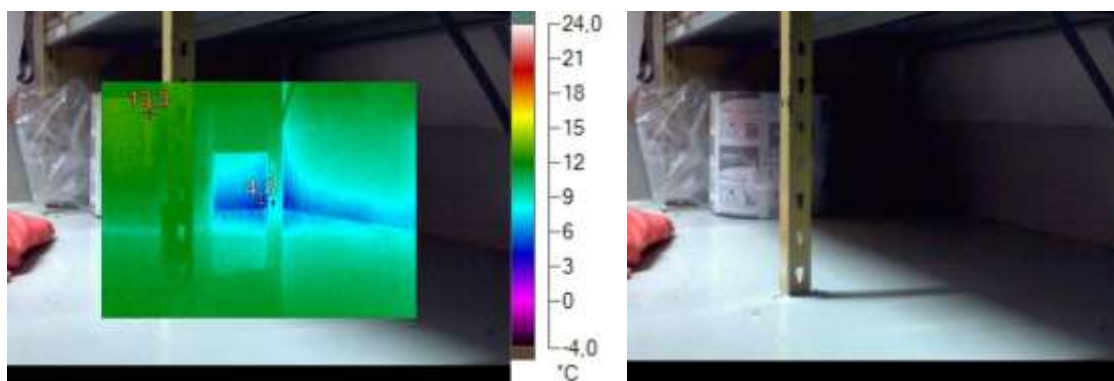
Beskrivning: Bakhörnet i tvätthallen

Detta hörn visade sig vara svalare än de andra i byggnaden.

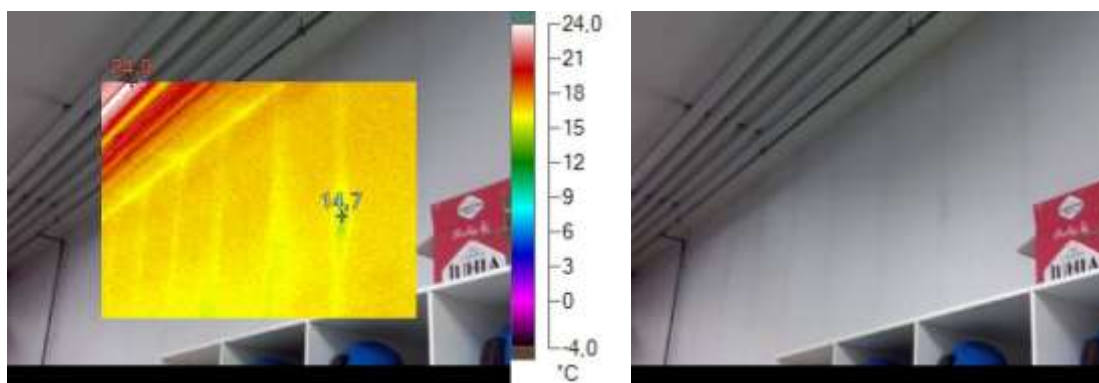
Plats: Sjundeaå brandstation
Kontrolldatum: 10.01.2013 10:01:46
Beskrivning: Vagg

Väggarna gav goda resultat, den svala temperaturpunkten (som indexet beräknar med) är den svalaste som hittades på väggen.

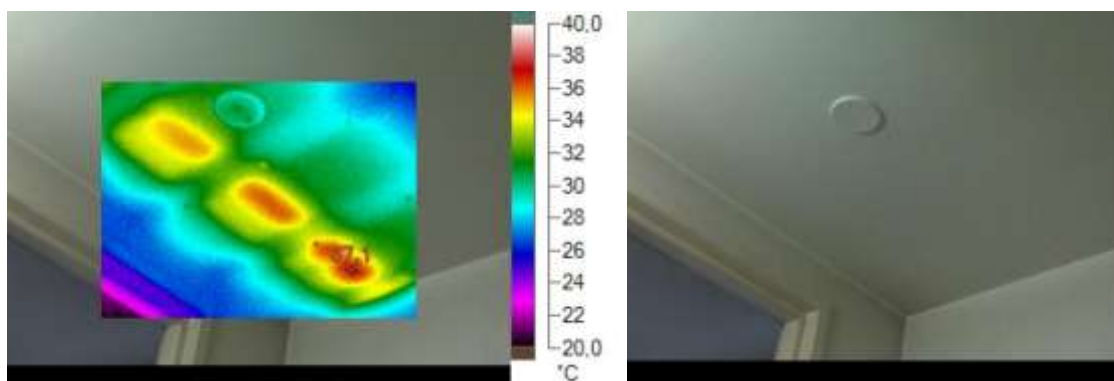
Plats: Sjundeå brandstation
Kontrolldatum: 10.01.2013 08:38:32
Beskrivning: Toalett

Värmerören i mellantaket är troligen oisolerade.

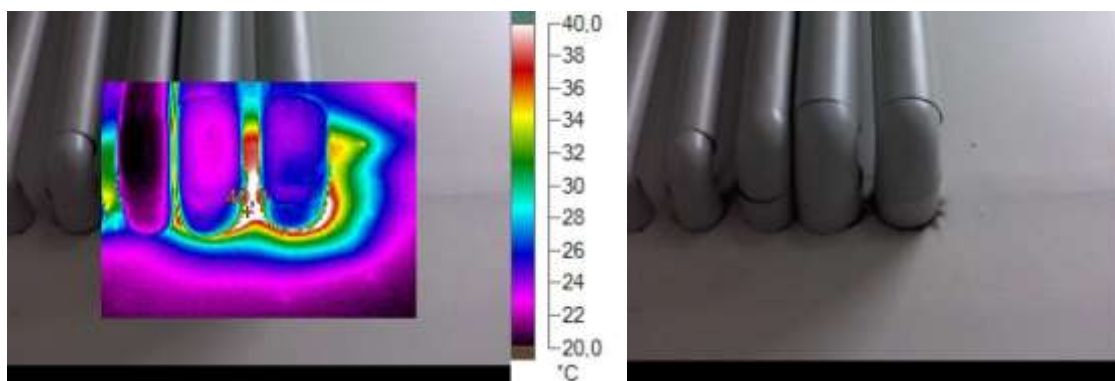
Plats: Sjundeaå brandstation
Kontrolldatum: 10.01.2013 08:39:12
Beskrivning: Genomföring

Denna bild är tagen där värmerören går in till mellantaket av toaletten (föregående bild). Denna bild tyder också på att isoleringen slutar vid väggen, eftersom det är så stor värmespridning ovanför rören.

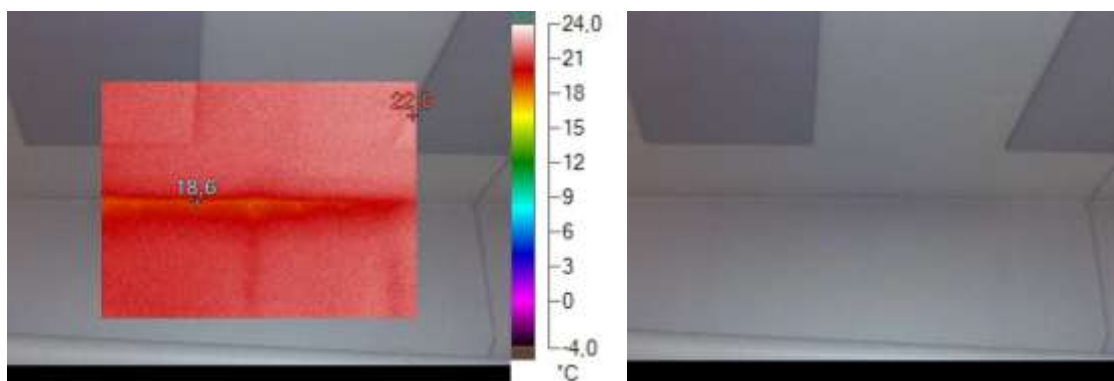
Plats: Sjundea brandstation
Kontrolldatum: 10.01.2013 08:44:20
Beskrivning: Ambulansens dejoursrum

Väggarna gav bra resultat även i de olika mindre rummen.

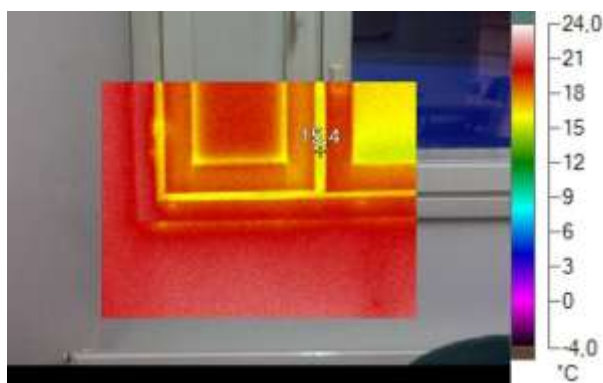
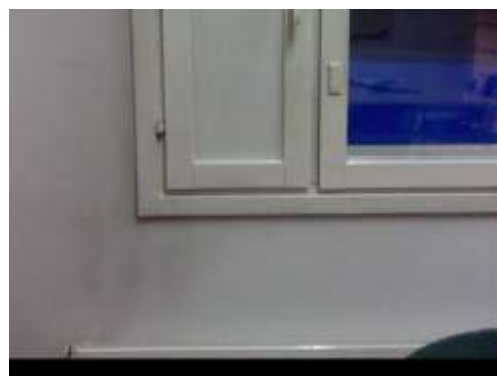
Plats: Sjundeaå brandstation
Kontrolldatum: 10.01.2013 08:49:02
Beskrivning: Fönster

Även fönstren visade sig vara i gott skick.

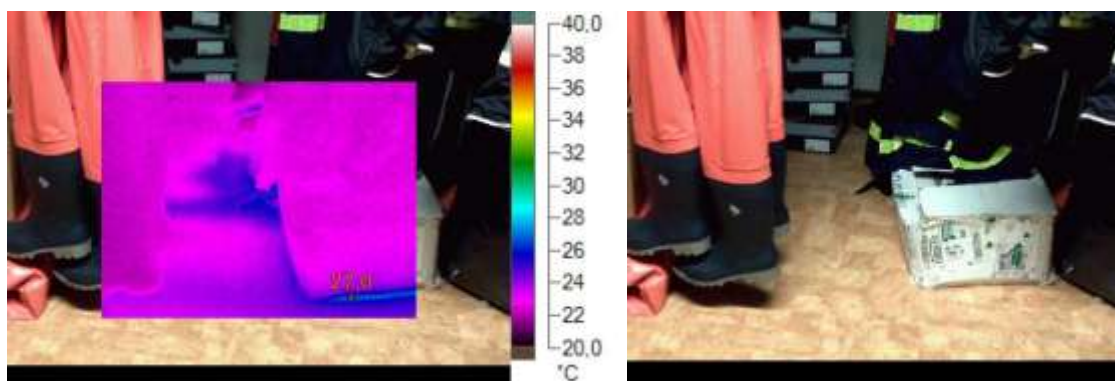
Plats: Sjundeaå brandstation
Kontrolldatum: 10.01.2013 08:57:47
Beskrivning: Förråd

Golvet i en del av förrådet var varmt. Detta kan bero på att värmerören är oisolerade.

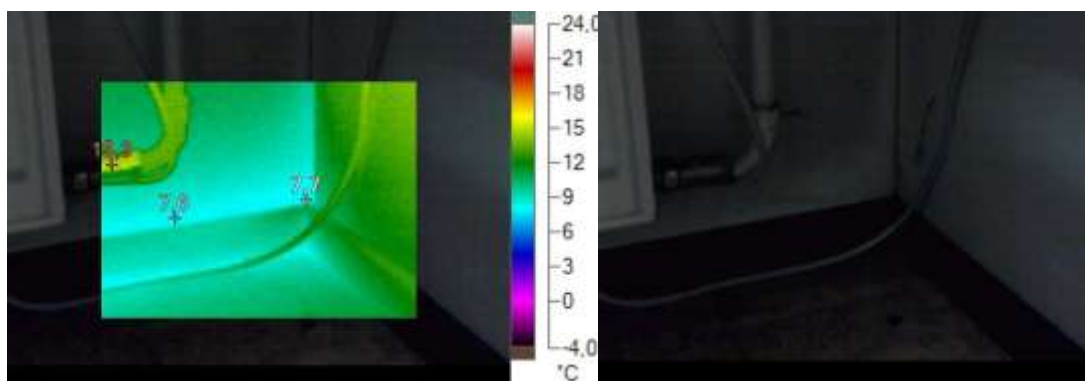
Beskrivning: Andra hörnet i dejoursrummet

Även det andra hörnet under skrivbordet i dejoursrummet var svalt på ytterväggen.

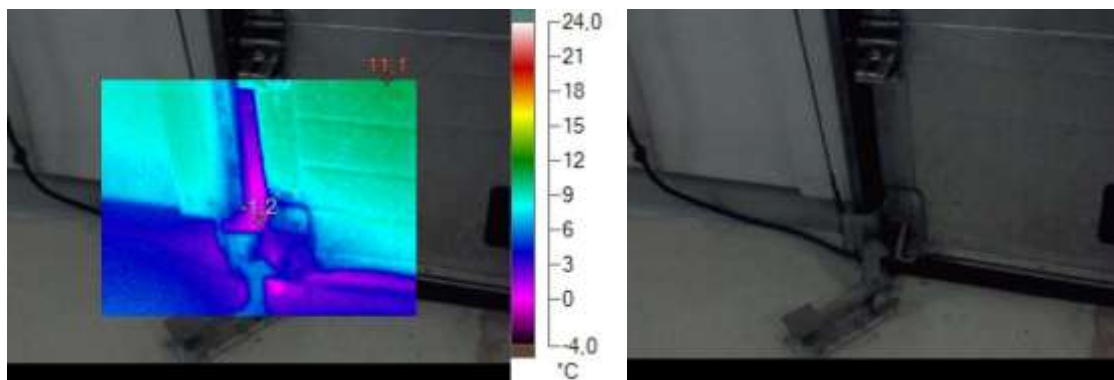
Beskrivning: Takskjutdörr äldre sidan 3

Vid detta ställe har det lossnat en del av sidotätningen på yttre sidan.

Crawford's produktkatalog (2009, s.8) visar även att tätningarna inte har förbättrats eller omändrats någonting märkvärdigare sedan dessa dörrar tillverkades. Av detta kan man konstatera att dessa typer av tätningar är bra och fungerande då de är i skick. Brandstationens dörrtätningar har delvis murknat och slitits under åren och är i behov av underhåll.

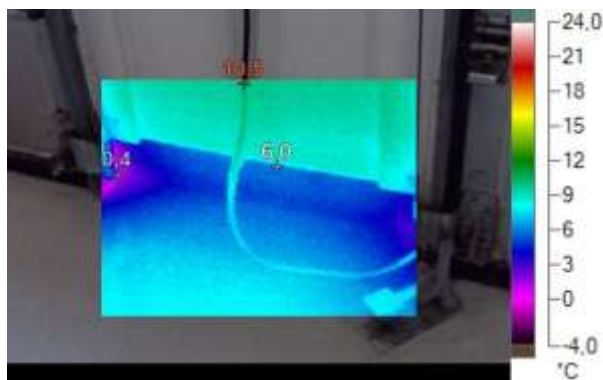
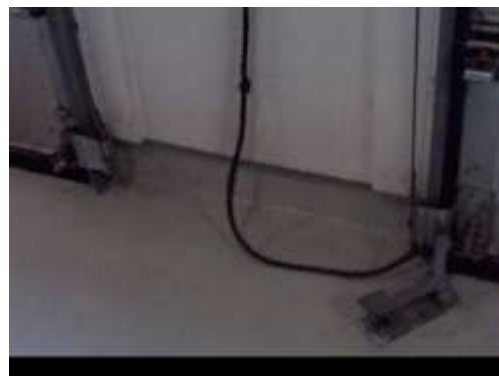
Plats: Sjundeaå brandstation
Kontrolldatum: 10.01.2013 10:06:50
Beskrivning: Väggen mellan dörrarna

Väggen är kall och ger dåligt resultat troligtvis för att det drar kall luft från dörrarna som koler väggen på insidan.

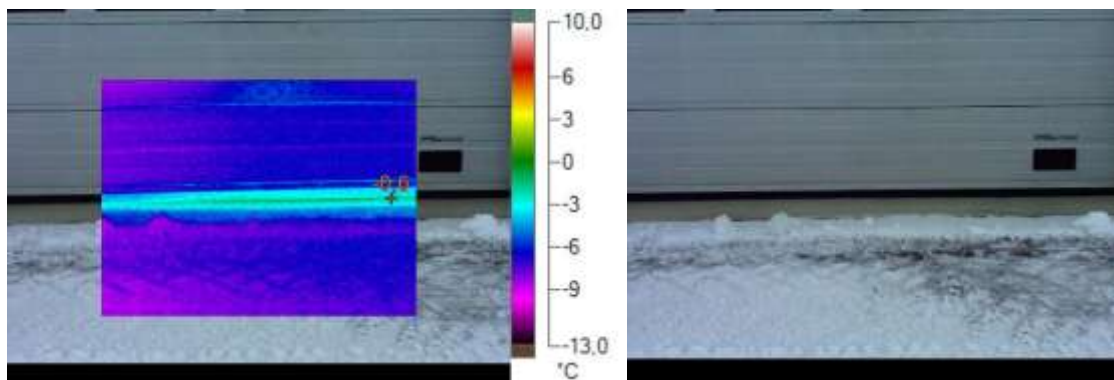
Plats: Sjundeaå brandstation
Kontrolldatum: 10.01.2013 09:30:05
Beskrivning: Takskjutdörr utifrån 2

Lika mycket läckte övre delen av dörren som de andra sidorna.

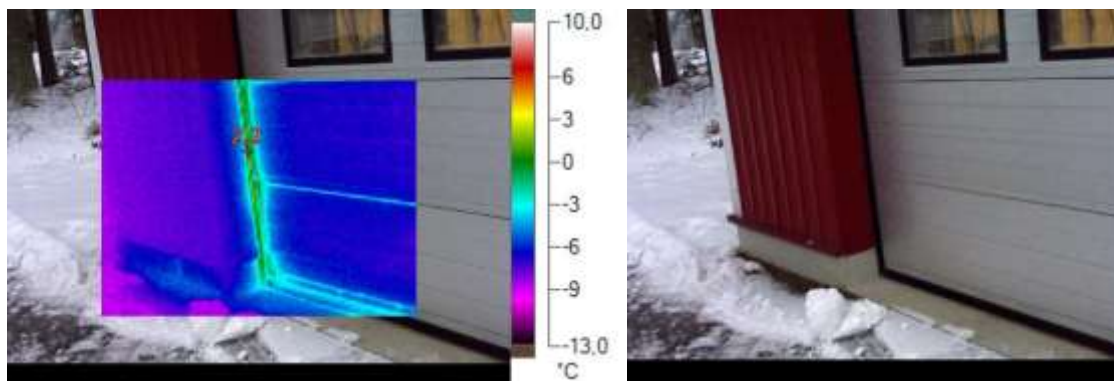
Plats: Sjundeaå brandstation
Kontrolldatum: 10.01.2013 09:35:27
Beskrivning: Takskjutdörr utifrån 3

I denna bild, värmeläckaget mellan körbanorna.

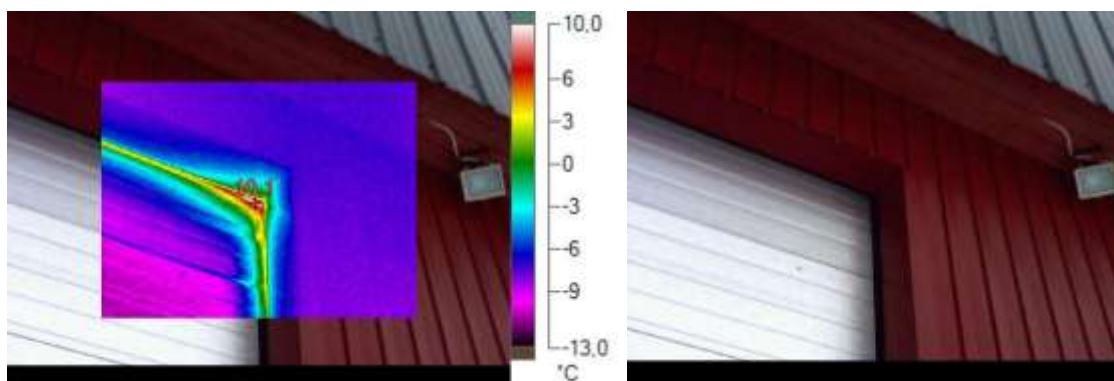
Plats: Sjöndeå brandstation
Kontrolldatum: 10.01.2013 09:35:46
Beskrivning: Takskjutdörr utifrån 4

Tydligt såg man även var läckaget var kraftigare, i denna bild tvätthallsdörren.
